Restauro conservativo & riuso ricettivo. Interventi di manutenzione e consolidamento delle strutture lignee. Opere murarie realizzate tramite laterizi e leganti a base di calce. Corte interna ripavimentata con disegno identico all'esistente e con mattoni di recupero. Intonaci interni a finitura a calce tirata e ferro. Infissi in legno di castagno naturale. Manto di copertura in tegole canale ed embrici di recupero, lattoneria in lastra di rame cotto. Murature esterne rasate con intonaco di calce leggermente colorato con cocchiopesto

Consolidamenti strutturali e uso dei laterizi

LE TRACCE

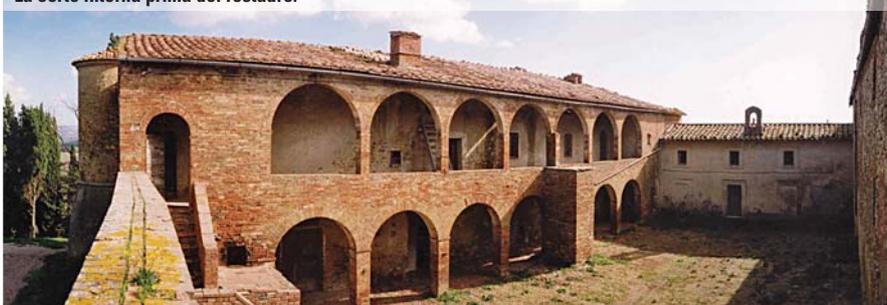
La corte interna prima del restauro.

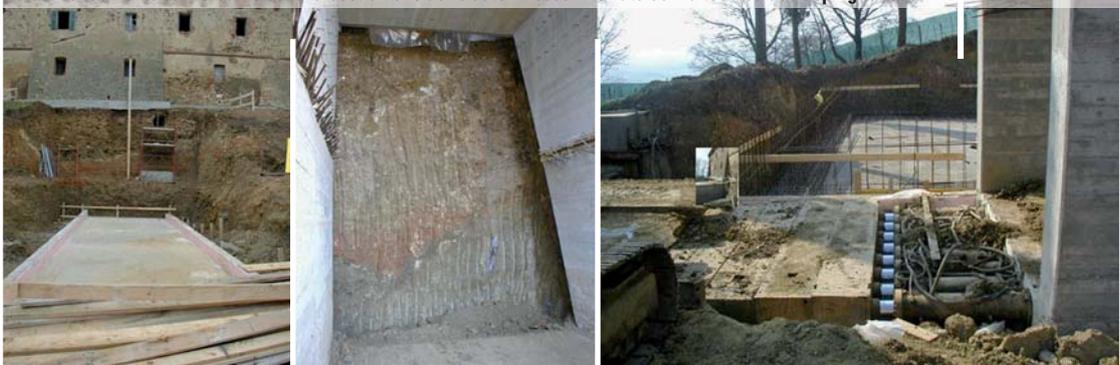
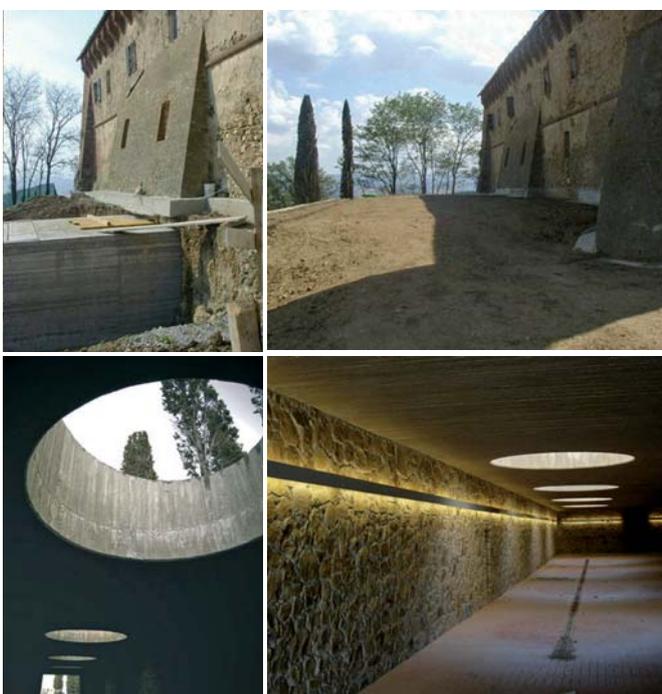
Il consolidamento sul versante est e la costruzione delle autorimesse interrata con la tecnica dello spingitubo.

Siena e acquisendo le necessarie autorizzazioni, i lavori hanno avuto inizio con un urgente consolidamento strutturale mediante posa di micropali lungo tutto il versante orientale, pesantemente fessurato e già oggetto di crolli in epoche prece-

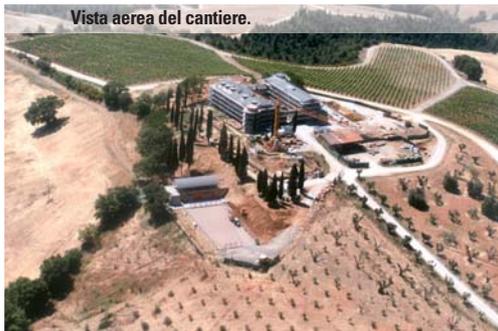
Vista aerea del cantiere.

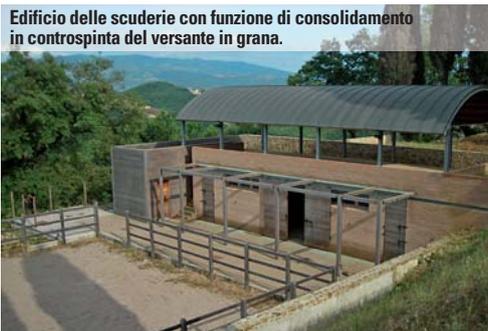
Edificio delle scuderie con funzione di consolidamento in contropinta del versante in grana.

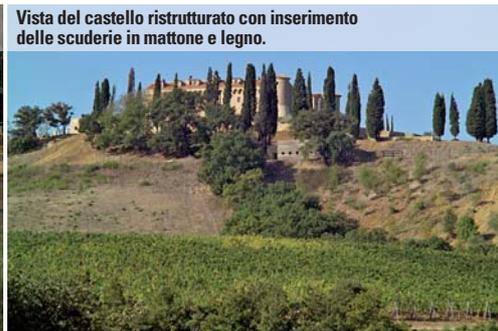
Vista del castello ristrutturato con inserimento delle scuderie in mattone e legno.

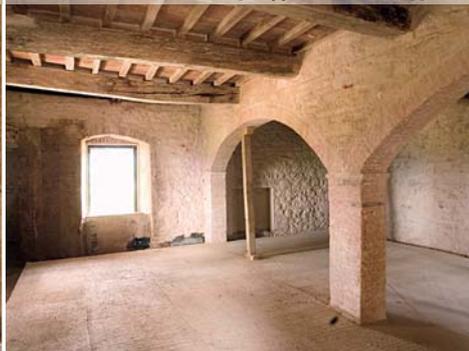
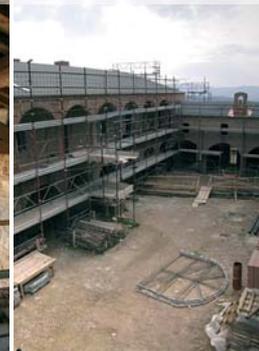
FASI DI CANTIERE. Il piano terra con i locali comuni, gli appartamenti, il loggiato sulla corte, la biblioteca e la corte interna.

te collocate al piano terra (seminterrato rispetto alla corte interna) le zone di rappresentanza organizzate come sala convegni con i relativi servizi. Al piano primo e secondo (con accesso dalle scale esterne) cinque appartamenti da destinare a un uso ricettivo. Come evidenziato nelle tavole di sovrapposizione tra stato di fatto e progetto gli interventi sulle strutture principali sono stati assolutamente esigui (piccole aperture interne di collegamento); ciò ha fatto sì che l'impianto sia rimasto praticamente identico a quello configuratosi agli inizi del XVII secolo a opera dei Marchesi Patrizi.

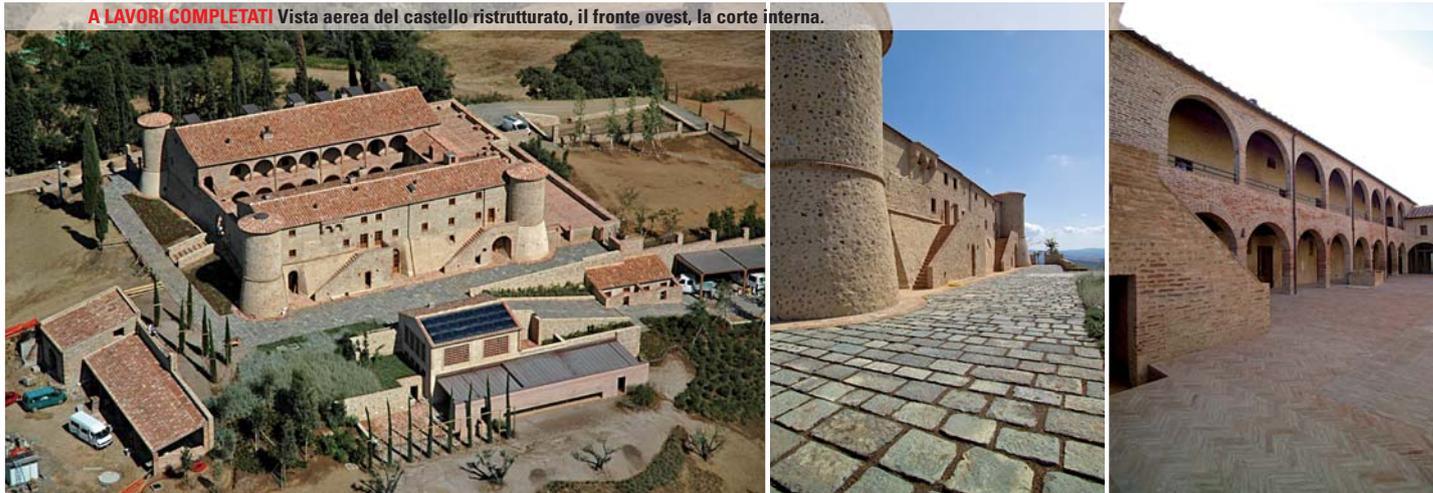
A LAVORI COMPLETATI Vista aerea del castello ristrutturato, il fronte ovest, la corte interna.

mediante laterizi (termolaterizio e/o mattone pieno) e leganti a base di calce. Così pure la corte interna (la cui pavimentazione in mattonato a lisca di pesce era irrecuperabile)

è stata ripavimentata con disegno identico all'esistente e con mattoni di recupero della stessa particolare dimensione di quelli preesistenti. Anche le pavimentazioni

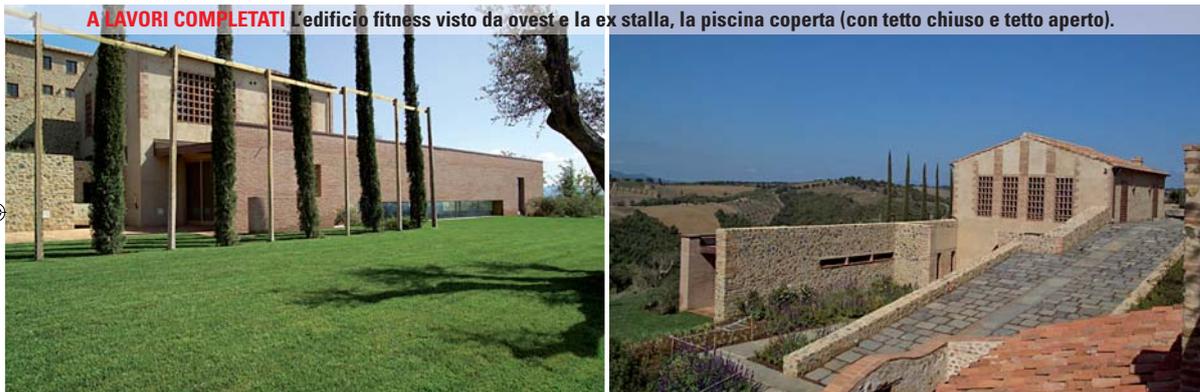
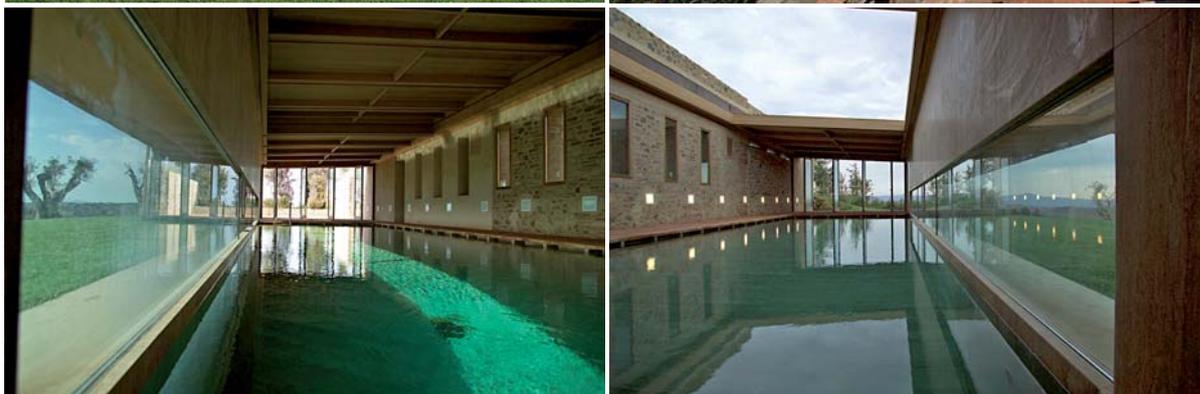
A LAVORI COMPLETATI L'edificio fitness visto da ovest e la ex stalla, la piscina coperta (con tetto chiuso e tetto aperto).
